自然教育園内に存在する土塁の土質特性

**Tomoyoshi Murata¹, Nobuo Kawai², Takumi Endo³, Makoto Yano³, Rena Tanabe³, Makiko Watanabe⁴:
Soil properties of the earthworks in the Institute for Nature Study. Miscellaneous Reports of the
Institute for Nature Study (53): 43–48, 2021.**

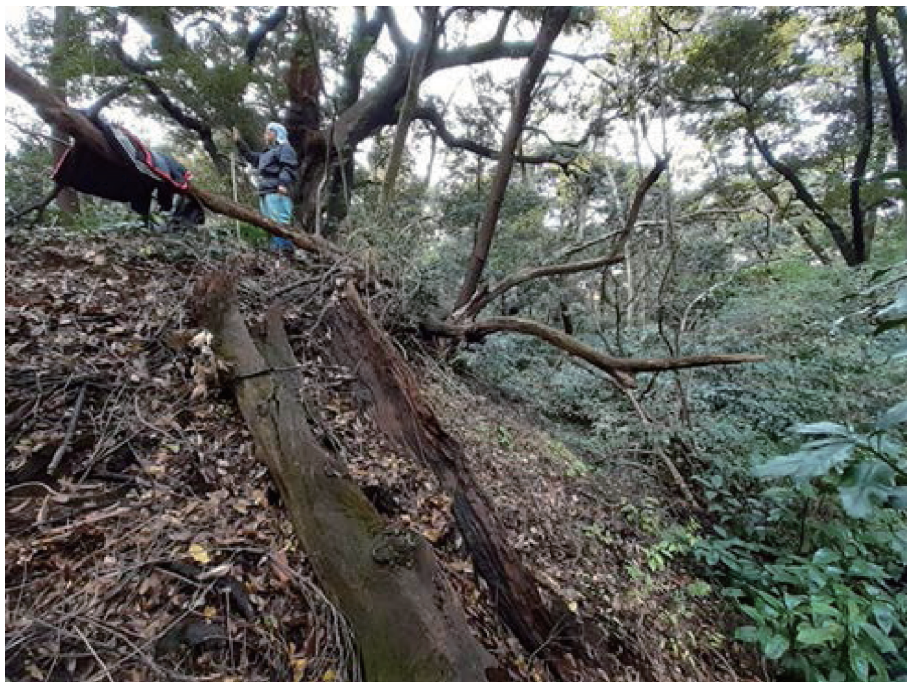
写真1. 館跡周辺に築造された土塁（土塁高はおよそ3m）.

各地点の頂部においてルートオーガー（半割パイプ形の採取器具、外径φ3cm、内径φ2.5cm）を用いて深度別に土壌の採取を行い、土塁の築造に用いられた土質材料や堆積状態などを調査した（写真1, 2）。下層の土質が土塁の強度に重要であると考えたため、本採取器具で採取可能な深さ2.8mまでを調査深度とした。

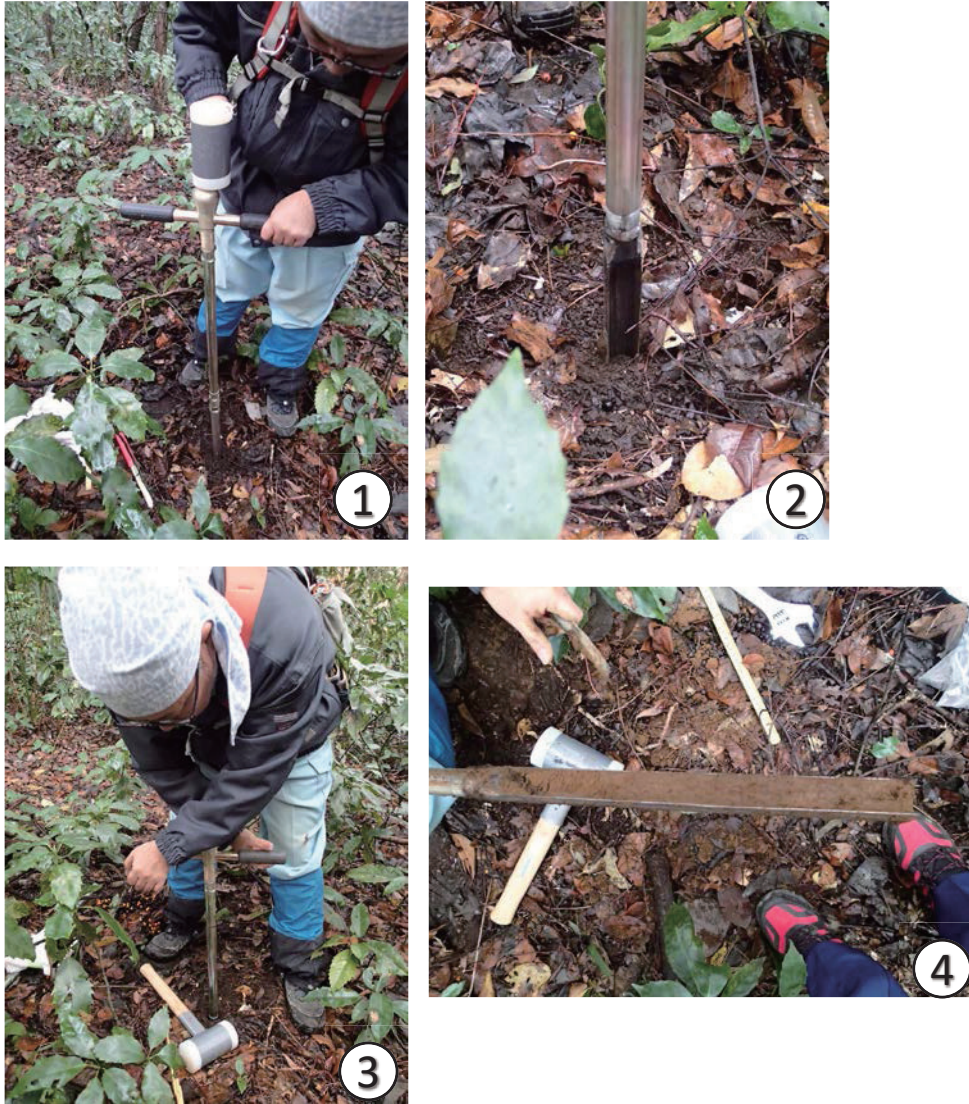
写真2. ルートオーガーによる土壌試料掘削工程.
