旧第一国立銀行外観復元についての歴史的考察

A Historical Consideration on the Original Style of The First National Bank

The aim of this paper is to make clear how the First National Bank was designed. To achieve this purpose, several new historical materials of this building, which were discovered in Mistui Bunko by Toru Hastuta, was used to reconstruct this building.

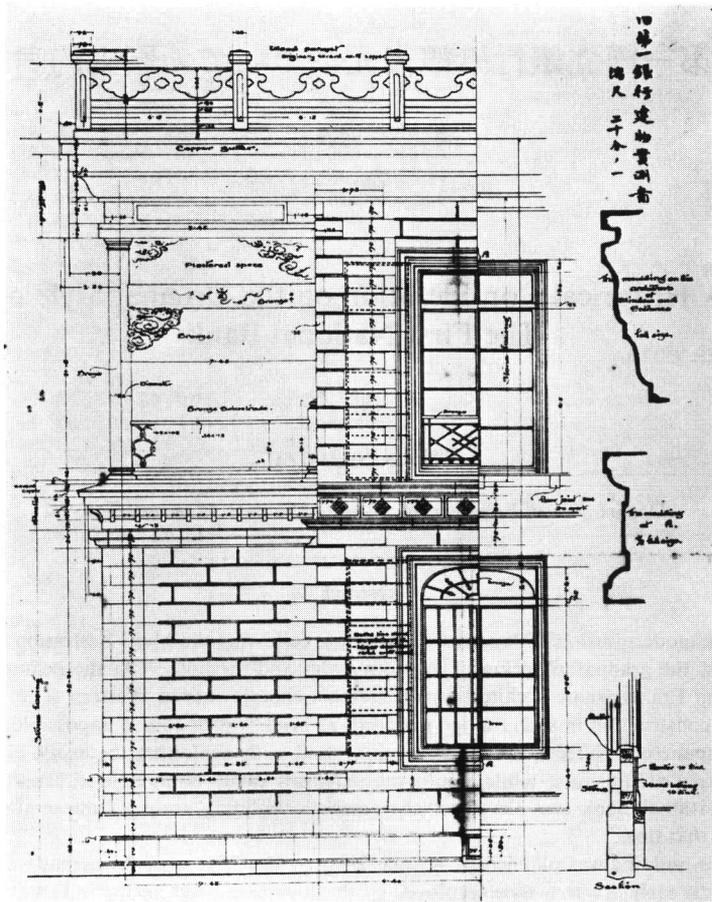
図1 森山松之助実測詳細図

建築として日本の近代建築史上きわめて重要な位置を占めている。²⁾しかし、明治31年頃惜しくも取り壊された。当時より保存を望む声はあったが、かなえられず、取り壊しにあたって、森山松之助による実測が行われ、『建築雑誌』上に発表された。³⁾(図1)現在ではこの実測図が貴重な記録となっている。近代日本建築史の研究が進むにつれ、この建物の歴史的重要性が再認識され、昭和初期、堀越三郎によってこの建物の復元図が作製された。⁴⁾(図2)これは、前記森山の実測図を基にし、当時としては出来得限りの資料を集め、竣工時の姿を復元したものであった。最近までこの堀越の復元案が第一国立銀行について最も信頼すべき資料と考えられていた。⁵⁾

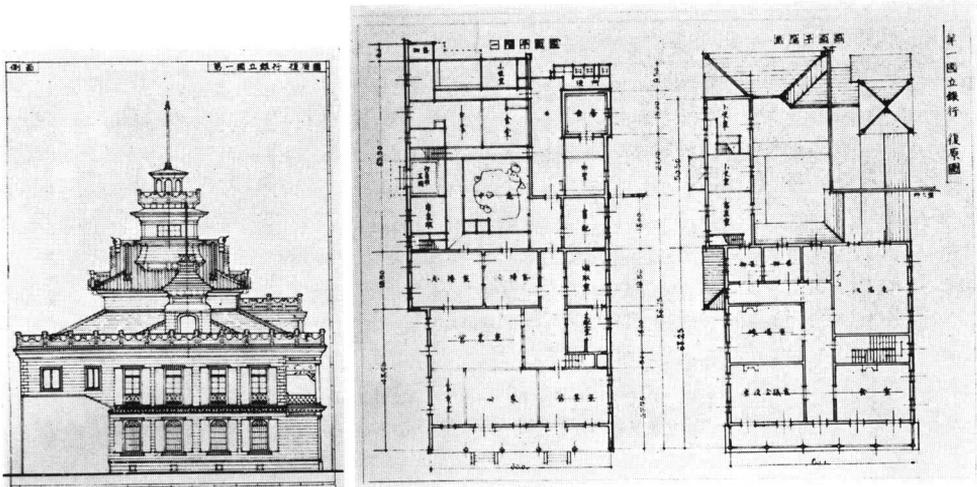
図 2 堀越三郎復元図

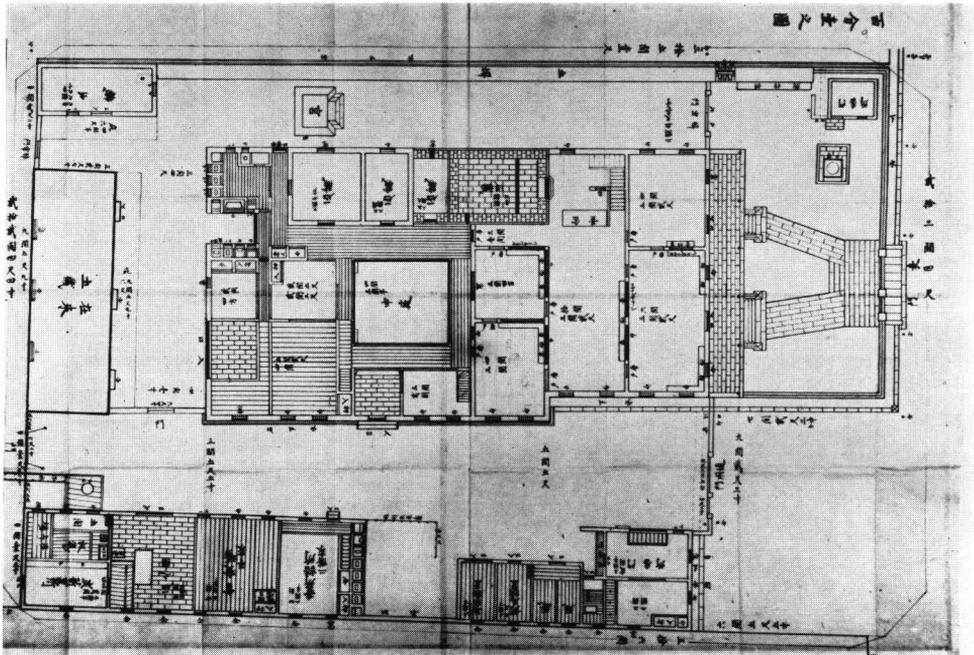
図 3 兜町第一国立銀行総地繪圖

竣工時建物の状況を推定し得る基本資料となるのは、三井文庫所蔵の『兜町第一国立銀行総地繪圖』(以下『総地繪図』と呼ぶ)を中心とする数枚の間取り図,⁹⁾及び『式拾六職惣計勘定』『銅物御模様替御入用積り』などの仕様・積算を中心とした数件の文書資料である。¹⁰⁾この内、『総地繪図』に関しては初田による詳細な論証¹¹⁾により、竣工時の建築平面はほぼこの図面に示されたものであろうことが推定できる。即ち、堀越によって示された、建物奥部の防火壁は竣工時無く、金庫及び蔵は後にかなりの変更がなされたと考えられる。従って、本復元ではこの『総地繪図』を竣工時の一階平面として採用した。(図 3)

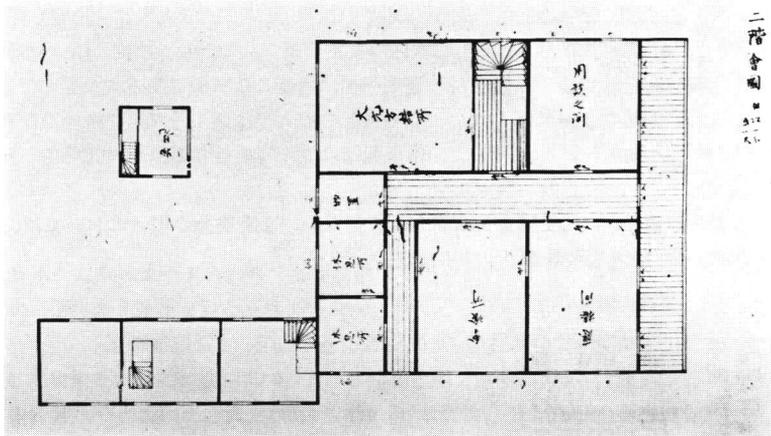
図 4 第 1, 2 回目二階, 物見平面図 (計画案)

については、これに対応する計画段階の図面が残され、¹³⁾これよりも窓割りその他を推定する事が可能である。(図 4)

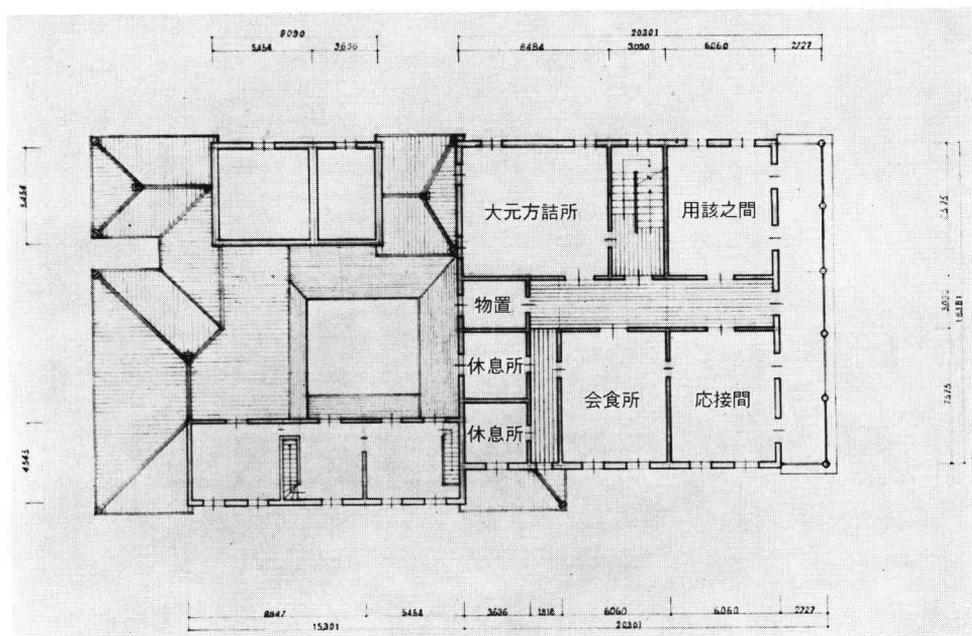
図 6 2 階平面図・屋根伏図。(室名は「計画案」を参考にした)

3) 屋根伏図 (図 6, 2 階平面図参照)

屋根伏図に関しては、森山による実測図があり、前面の西洋建築部分については、ほぼ正確な復元が可能である。奥蔵及び中坪等の和風建築部分については、2 階復元平面との対応、及び『武拾六職惣計』中の記述との対応についてとらえた。これによれば、奥部は概ね瓦葺きであり、中坪廻りの庇は鉄板葺きとされる。なお、銅葺屋根については前述の如くであり、屋根の仕様変更願ひ、積算書よりその形を決めることができる。以上の結果に基づき描いた屋根伏図は (図 6) の如くである。

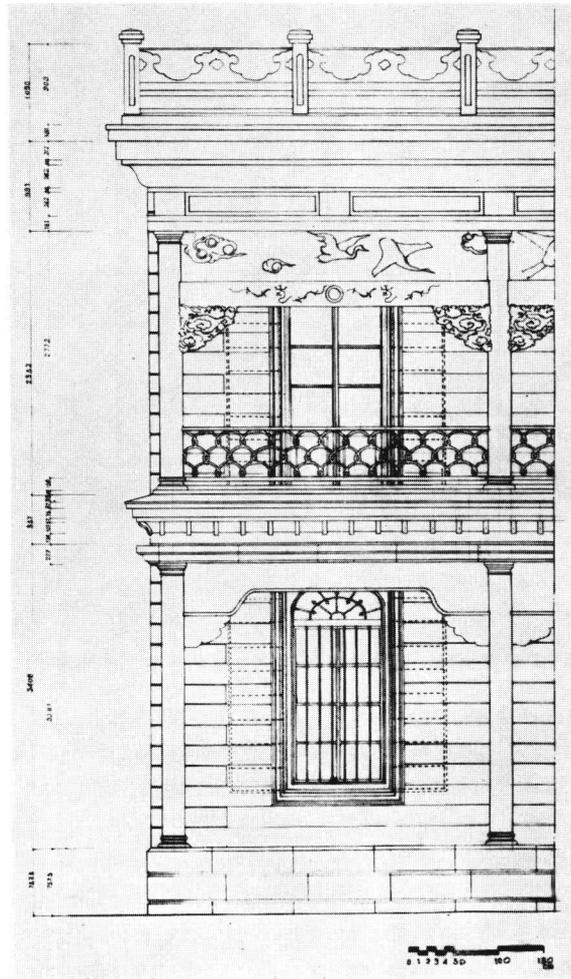
図 7 正面詳細図

細部装飾については、通常錦絵等においては正確な状態は描写されず、かなりの誇張が含まれている場合が多い。現在知られるこの建物の正面の詳細を示す最も鮮明な写真は取壊し頃に撮された写真であるが、²⁴⁾ (写真 1) 改造後の写真の为一階部分の竣工当時の状況は不明である。本詳細部復元に関しては 2 階部分を主にこの写真により、一階部分を堀越も指摘する如く、最も状況を詳細に示し、かつ写実的であると言われる錦絵『東京名所海運橋五階造真図』²⁵⁾ を参考にした。更に上記『武拾六職惣計』による記述をも参考にし復元した。これによれば、前面部細部の銅及び鋳鉄物として、

「若葉唐草持送り、五ヶ所数十^{読めず}」「^{読めず}儀亀持送り」という記述があり、バルコニー 鋳物柱の上部持送りは、2 階部は若葉唐草、一階は^{読めず}儀亀と考えられる。以上の考察に基づき描いた復元立面詳細図が (図 7) である。なお、一階欄間部分の詳細については、以上の資料よりも不明であり、堀越の考察に準じ、無地のまま残した。

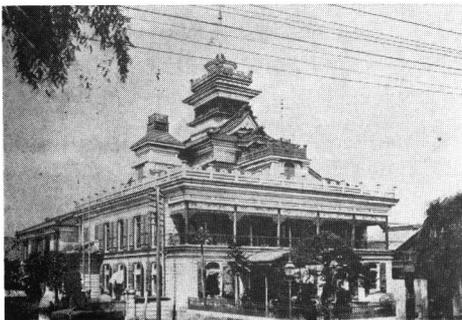
写真 1 取壊し頃撮影写真
 (『建築雑誌』 No. 140)

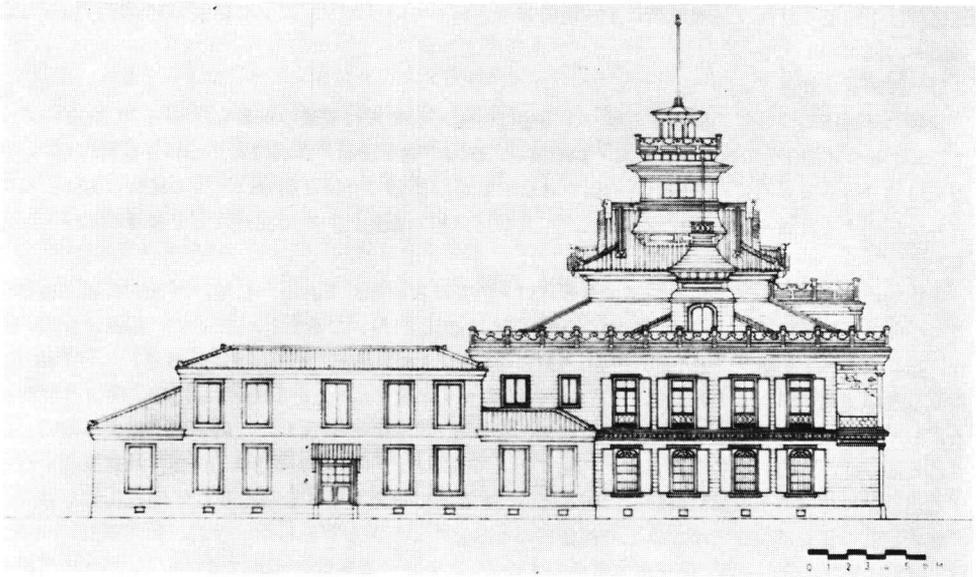
図 8 側面図 (正面に向き左側面). なお正面は堀越復元案に準じ略す

4) 立面図 (図 8, 9)

立面図の作成にあたっては、以上の各図の結果に基づき検討を行った。特に、高さについては、堀越の論考による旗竿頂部までの高さ、約 140 尺を採用している。²⁶⁾ この結果前部西洋造り部分にあってはほぼ堀越の復元案に準じその細部を充実させる方法をとった。

奥部、蔵及び和風部分に関しては、写真及び、『式拾六職惣計』より検討を加え、立面図を製作した。しかし、特に最奥部入口、窓等については、これらの資料よりも推定する事は困難な箇所もあり、同時期の同種建築の詳細を参考として復元的考察を加えている部分もある。特に資料的検討の困難であっ

た箇所は中坪廻り立面，最奥部入口及び便所等の窓廻りであった²⁷⁾。以上の結果に基づき作製した立面図が(図 8, 9)である。

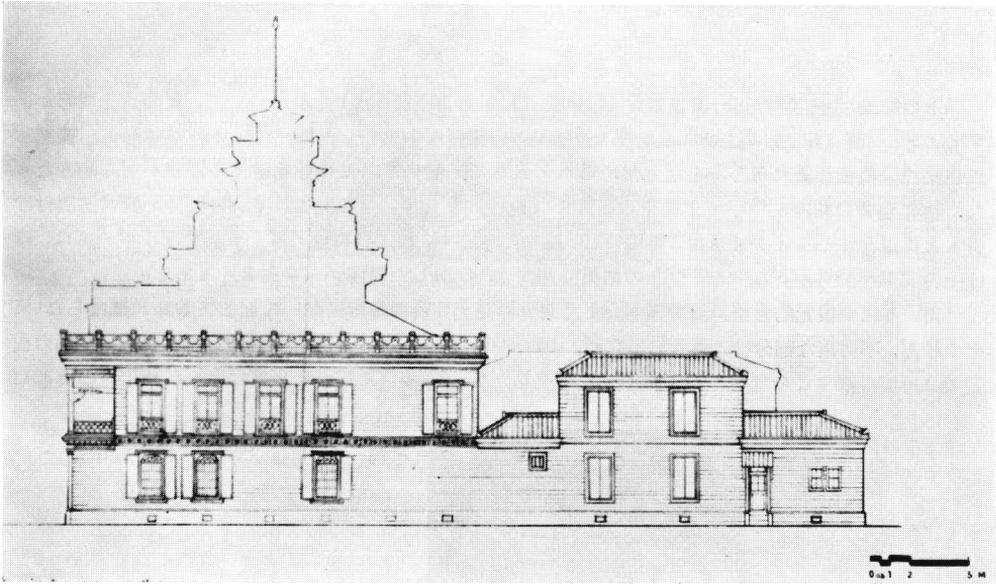
図 9 側面図 (正面に向き右側面)

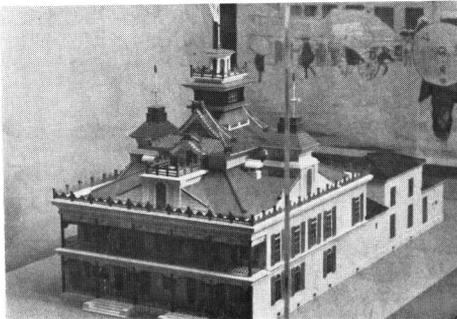
写真 2 旧第一国立銀行模型

建物細部の色彩については，以上の他錦絵等を参考にしながら着色した。なお，製作模型については，屋根は黒色に着色せず，銅色にて着色している。これは一般観覧者の観点に立てば，模型の屋根を黒塗りにした場合，本瓦葺きと理解する恐れがある故で，この部分は使用材料を明瞭にする為あえてこの色にて着色している。

以上の結果，竣工時の第一国立銀行(海運橋三井組為替座御用所)の姿について，次の点を明らかにすることができた。先づ従来の研究では前部西洋造部分を中心とした復元が成されていたが，後部和風建築部分の姿が概ね明らかとなった。これによって，始めて，この建物総体の形状が明らかとなった。次に建物の細部について，従来の研究では錦絵，写真等より復元されていた部分が資料的裏付けのもとに復元することができた。特に，この建物の意匠中，最大の特徴と言える前面部については，ほぼその実態が明らかとなった。以上の結果に基づき，作製した模型が(写真 2)である。
